## Olycksundersökning

### Brand i Norrevångshallen, Eslöv 2010-06-10

Ärende:	Olycksundersökning
Handläggare:	Bertil Nilsson
Kvalitetsgranskare:	Anna Andersson-Carlin
Diarienummer:	1900.2010.02920
Händelse:	Brand i Norrevångshallen 2010-06-10 klockan 01.25 torsdag. Insatsrapport 2010/02663

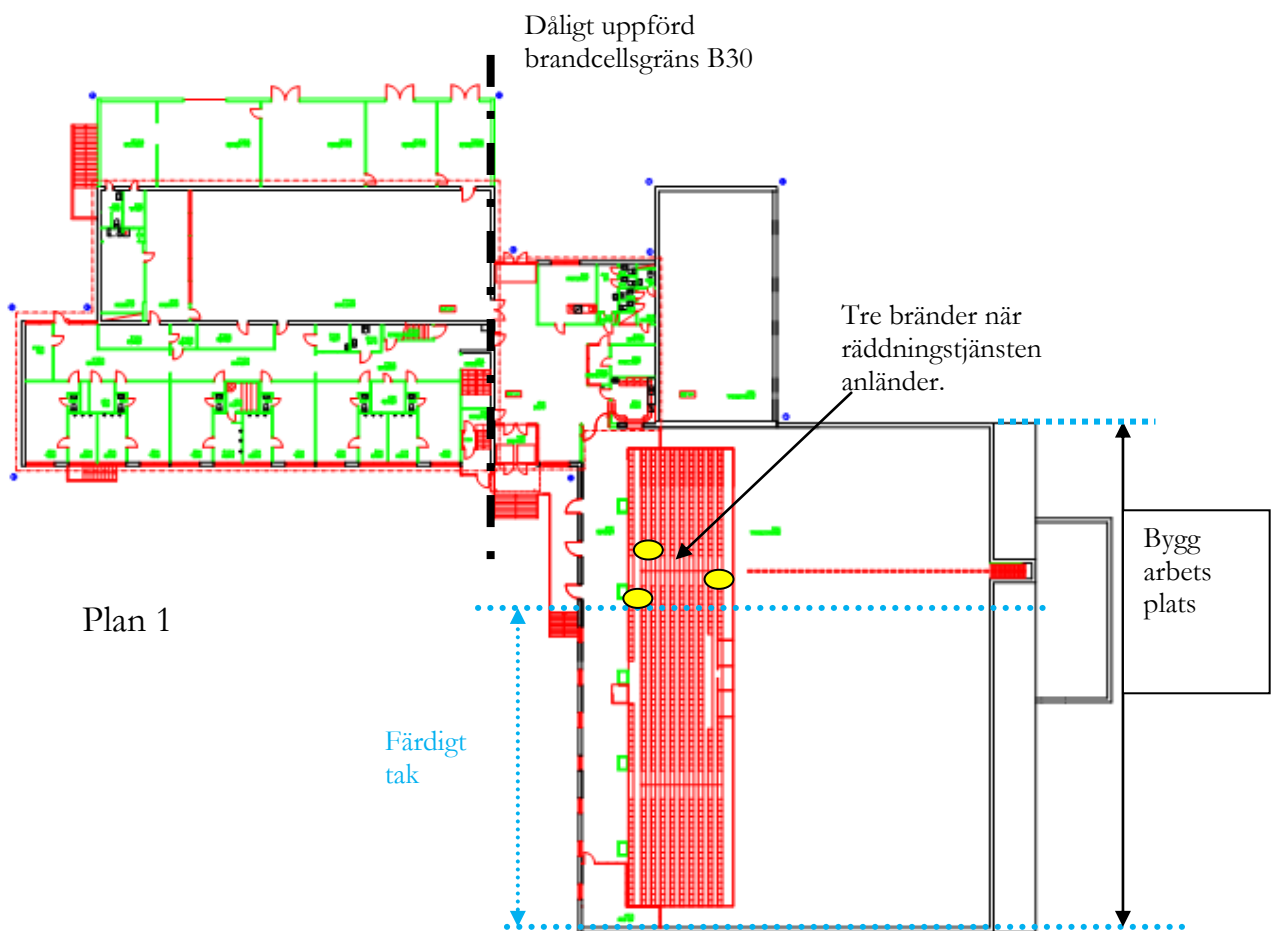
Plan 1

Dåligt uppförd brandcellsgräns B30

Tre bränder när räddningstjänsten anländer.

Färdigt tak

Bygg arbets plats

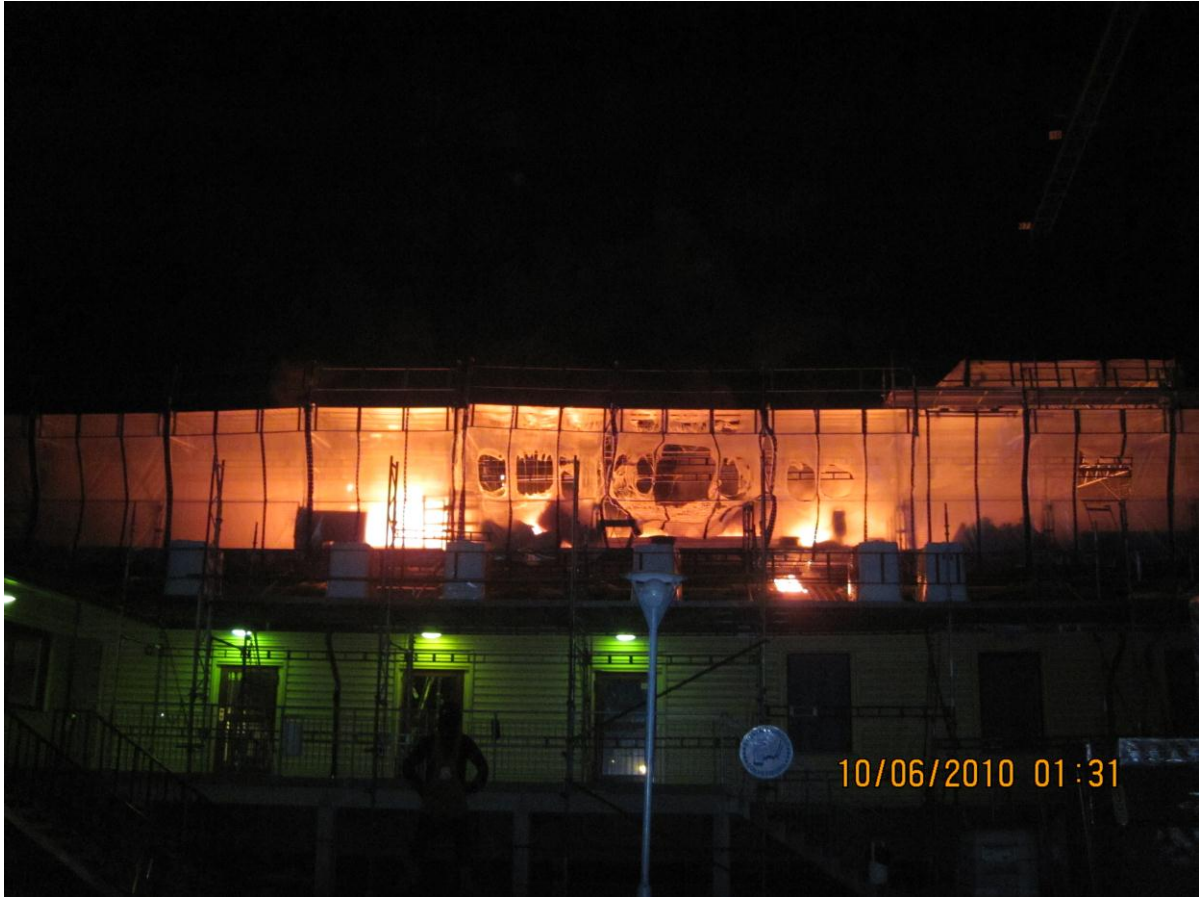
Bild 1. Branden när räddningstjänsten anländer.

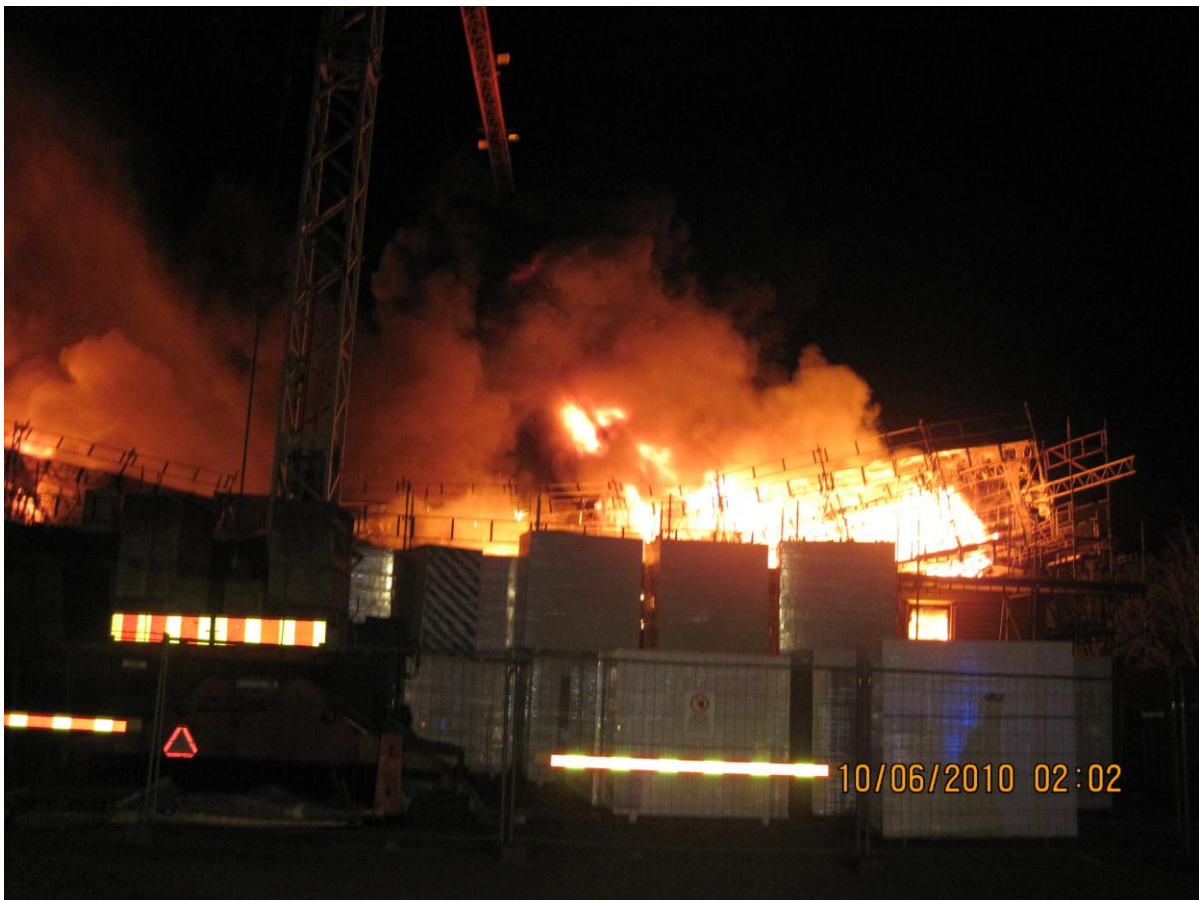
Vindskivorna var öppna vilket medförde att en skorstenseffekt bildas i plåtfalsarna och därmed ökar på brandförloppet. Detta kan också kopplas till att hela taket på hallen rasade samman inom 40 minuter från förmodad brandstart. Stålbalkarnas bärlighet försvinner vid ca 600°C, och denna temperatur har uppnåtts genom det höga energivärdet i taksystemet. Taksystemet för de övriga delarna av byggnaden var av konventionell träkonstruktion som var beklätt med plåt.

Bild 2. Takkonstruktionen kollapsar 30 minuter senare.

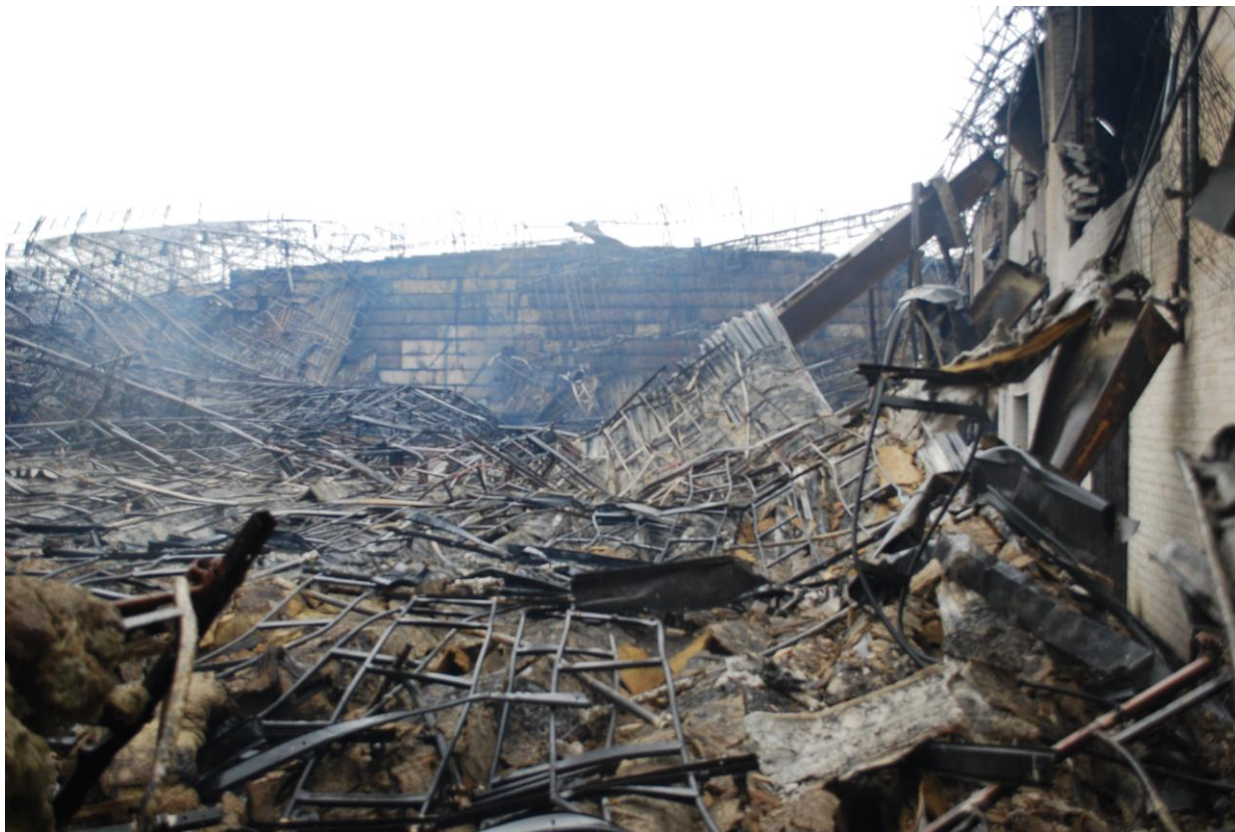
Bild 3. Takkonstruktionen inne i hallen efter branden.

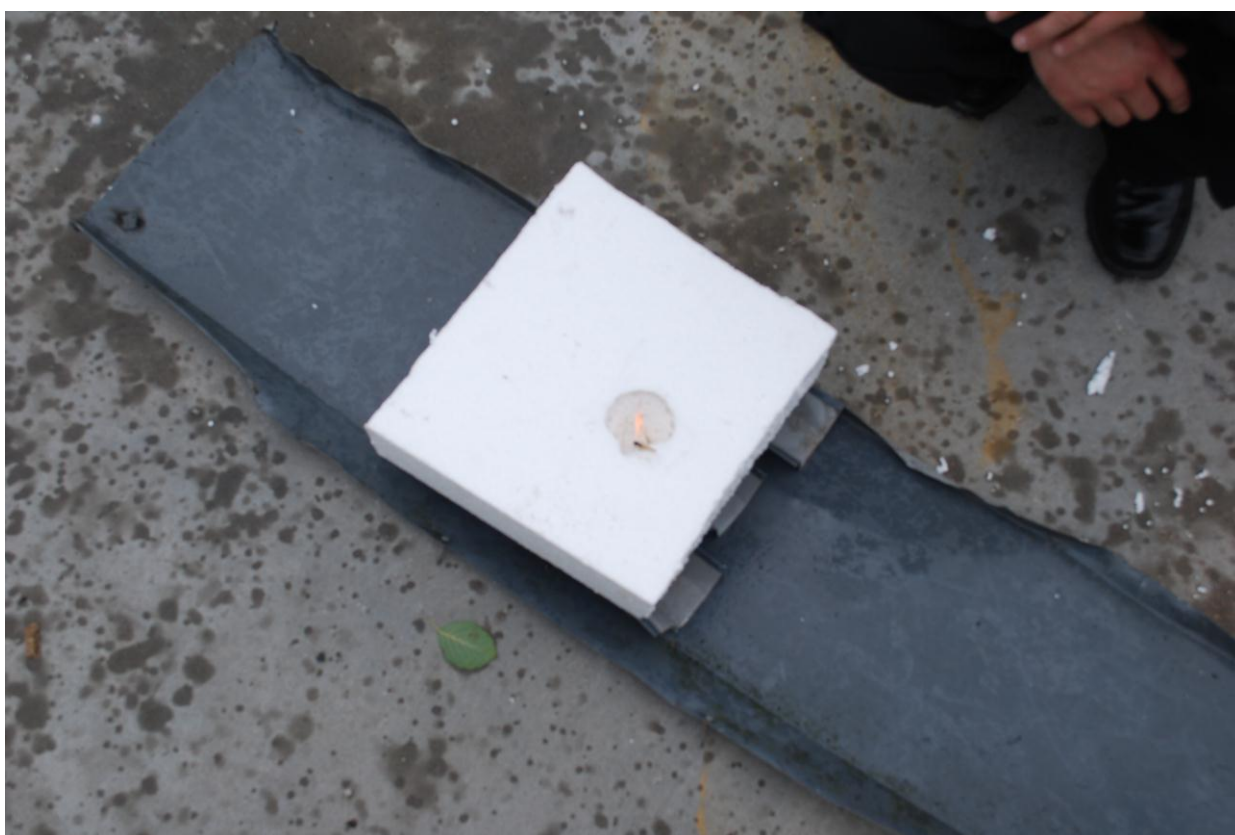
Cellplastisoleringens totala mängd var ca 15 ton och energivärdet för cellplast kan jämföras med bensin. För mer information om detta hänvisas till brandförloppsberäkningen. Tester visar att denna isolering är väldigt lättantändlig. Den går att tända med en tändsticka som läggs ovanpå isoleringen och inom 40-60 sek har en krater som brinner bildats. Branden går igenom isoleringen och bildar brinnande pölar undertill som sprider sig.

Bild 4. Brandprov, cellplastisolering, antänds med tändsticka.

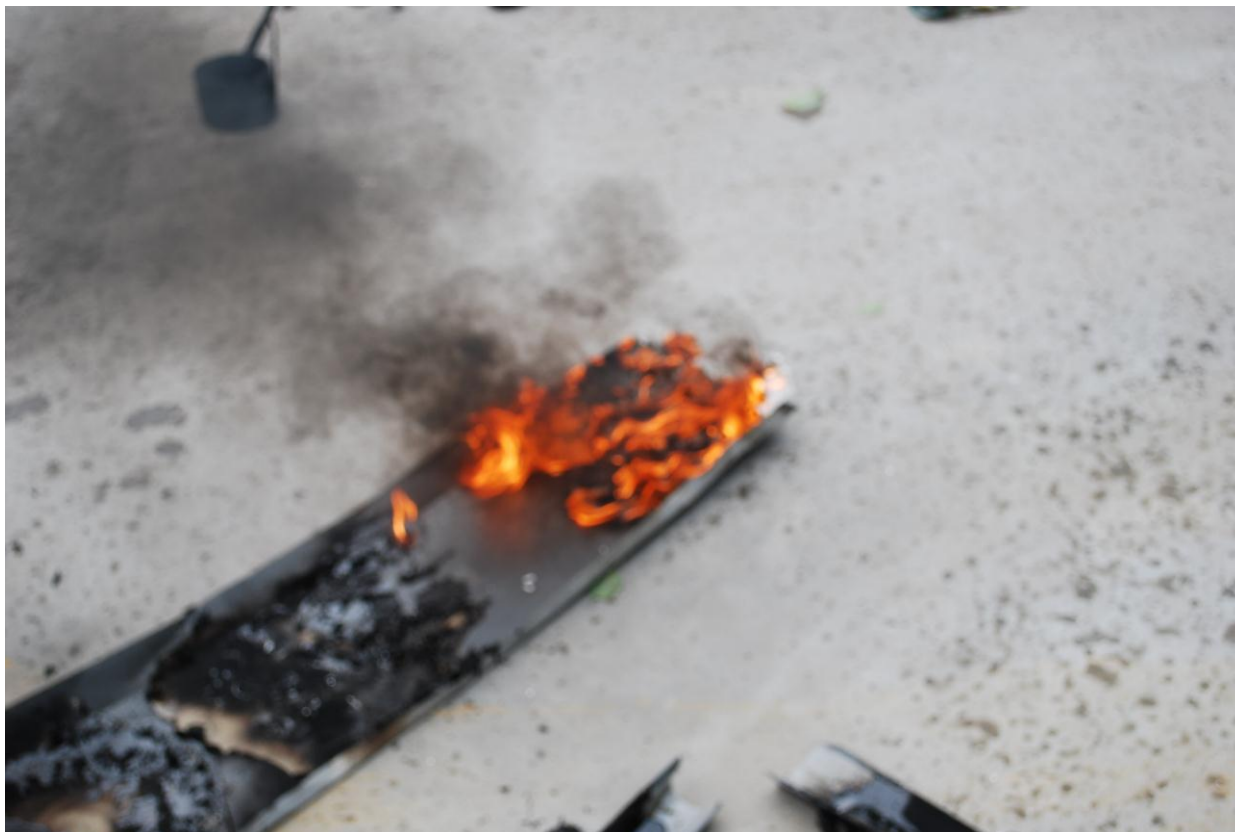
Bild 5. Branden efter ca 2 minuter, observera pölbränderna.

Den aktuella cellplasten består till 98 % expanderad polystyren och 2 % pentan då den är nytillverkad. Efter cirka en månad har pentanet förångats. Materialet har efter försök visat sig vara lättantändligt. Det är enkelt att antända materialet med en tändsticka. Vid brand smälter materialet och bildar en sirapsaktig brinnande massa, och brandförloppet kan liknas vid en pölbrand.
